DOSSIER DE PREMSA

Consolidació estructural d'arc gòtic i restes annexes de tram de la façana fluvial del castell d'Ampostà, i adequació per a la seva posada en valor com a element patrimonial d'elevada significació.

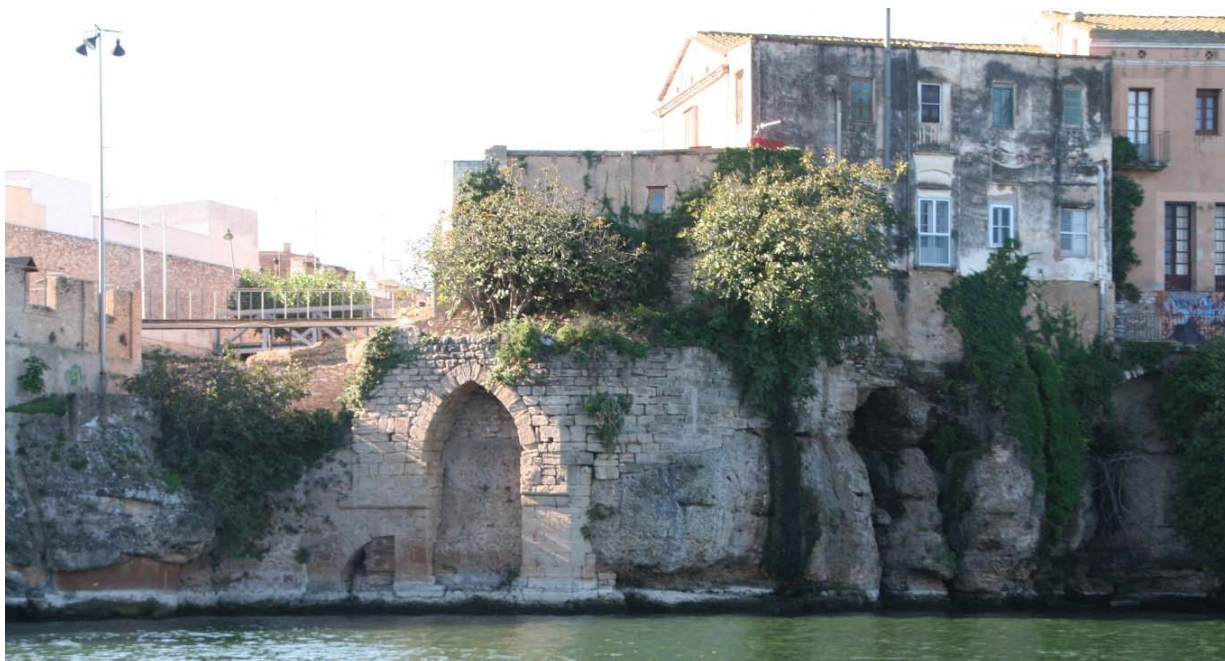
Imatge 1 .- Vista general del tram del front fluvial sobre el que s'actua.

Si ens fixem en l'aspecte general de la zona d'actuació cal esmentar l'impacte negatiu que té per a la percepció dels elements patrimonials l'existència d'una vegetació descontrolada i la presència de brutícia i abundants deixalles, degut entre altres, a la dificultat d'accés.

Contribueixen també a aquesta mala imatge de la zona l'existència d'algun desguàs d'aigües fecals, de les cases adjacents, que vessa directament al riu després de regalimar per sobre dels murs de l'antic castell i la roca base

La **posada en valor de la zona** inclourà la neteja i eradicació de la vegetació que pot afectar negativament a la conservació del bé cultural, i la consolidació del seu històrics paraments de pedra. Aquesta operació, per tal de preservar els valors i no alterar la imatge d'aquesta part del monument es realitzarà amb la participació de restauradors especialistes en aquest tipus de treball. També està previst la pavimentació amb pedra de la plataforma superior i la instal·lació d'una barana de protecció per a que, en una futura adequació de l'esplanada del castell, aquest indret pugui ser accessible al públic. De moment es crearà un nou accés restringit per a facilitar la seva neteja i manteniment.

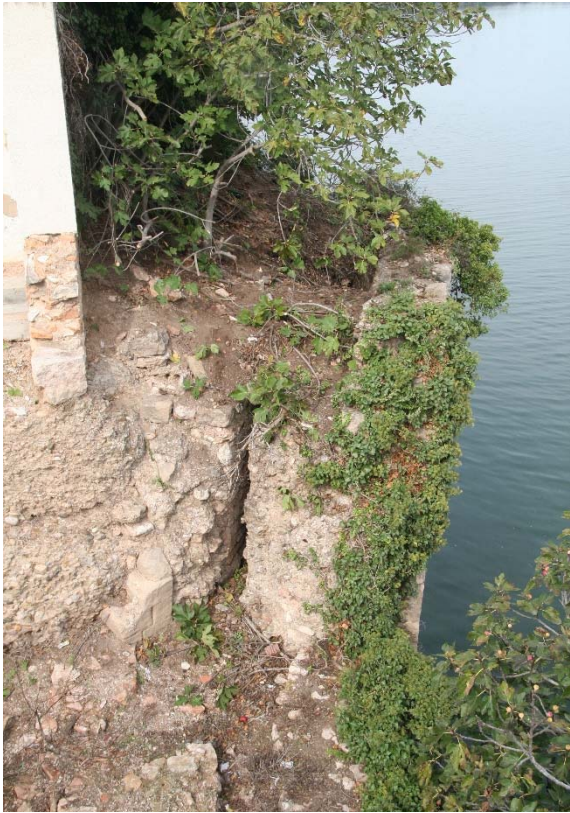
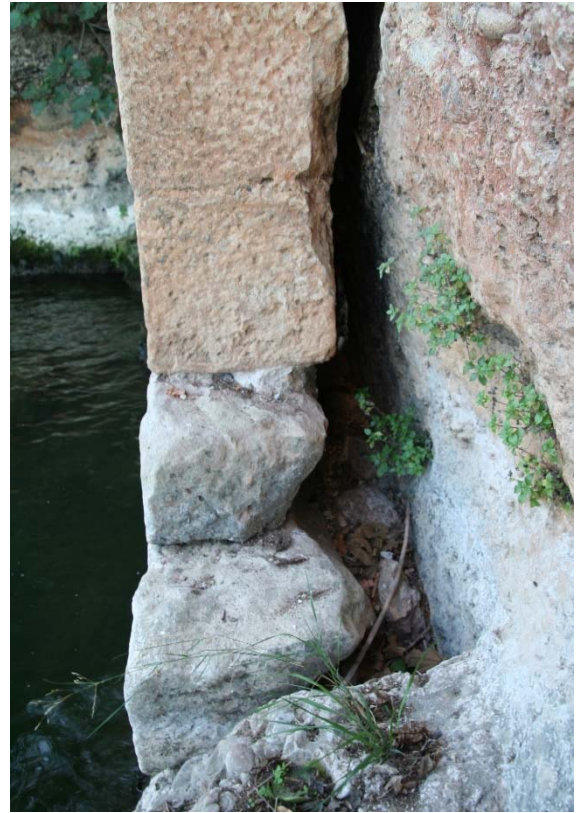
Des del punt de vista patrimonial el més preocupant és l'estat de precarietat estructural i de conservació de l'emblemàtic arc. Aquesta s'evidencia d'una gran esquerda o separació entre el mur de carreus visible i el d'època andalusí o roca del penyal de darrera. Si bé hi ha indicis clars de que de que aquests elements havien estat totalment adossats, en l'actualitat la seva separació, creixent de baix a dalt, va d'entre 6-8 cm fins a un màxim de 17 cm. Aquesta esquerda va associada a un lleuger desplom del mur cap al riu d'un 20 cm en tota la seva alçada. En el mur del pany annex, situat riu amunt, aquests moviments es manifesten en forma de diverses esquerdes de recorregut aproximadament vertical. Un última conseqüència de tot plegat l'aparició d'un forat al terra de la plataforma superior, per on s'escola l'aigua de pluja; això ha afavorit la degradació de dovelles de l'arc i la caiguda d'algunes d'elles que es recolzaven, abans del moviment del mur, en el parament interior.

Malgrat l'alarma inicial, de l'anàlisi estructural realitzat, es dedueix que actualment no hi ha cap causa intrínseca que justifiqui aquesta patologia, ja que la rigidesa dels elements de darrera del mur, junt amb l'existència de la pròpia esquerda garanteixen la inexistència de possibles empentes a l'intradós del mur. Una explicació versemblant seria que el desplaçament del mur tingués el seu origen en empentes produïdes, temps enrere, per les arrels d'algun arbre que s'hagués desenvolupat en la plataforma sobre l'arc i que ara ja no hi és. En aquesta línia seria significatiu el fet de que les esquerdes esmentades ja apareixen en fotografies històriques dels anys 50 del segle passat.

Imatges 4 i 5 .- Vista d'esquerda i desplom que afecta l'arc, i detall del seu precari assentament sobre la roca

La principal prioritat de l'actuació es **garantir la conservació de les construccions històriques** incloses dintre de l'àmbit; és per això que es planteja una estabilització estructural consistent en diferents ancoratges metàl·lics ocults del mur al penyal de roca posterior i la creació d'una llosa superior, de formigó armat, que lliga el conjunt i compensa els efectes del seu desplom cap al riu. Posteriorment es procedirà a la reconstrucció de les dovelles de l'arc perdudes per retornar-li la seva solidesa original.

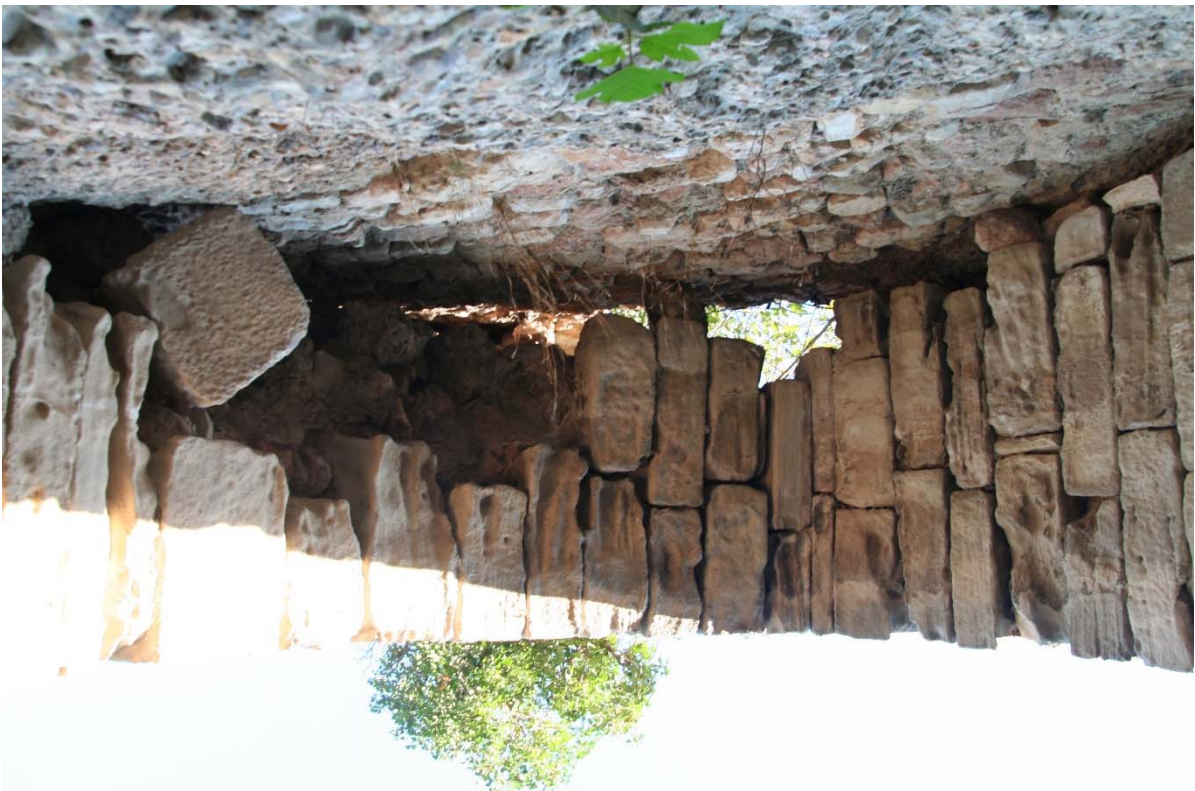
Imatge 6.-Vista de la part inferior de l'arc, on es pot observar la caiguda i desaparició d'algunes dovelles.
