**Text Refós**

**Pla d'Ordenació Urbanística  
Municipal d'Amposta**

**Ajuntament d'Amposta**

# **INVENTARI D'EDIFICACIONS EN SÒL NO URBANITZABLE**

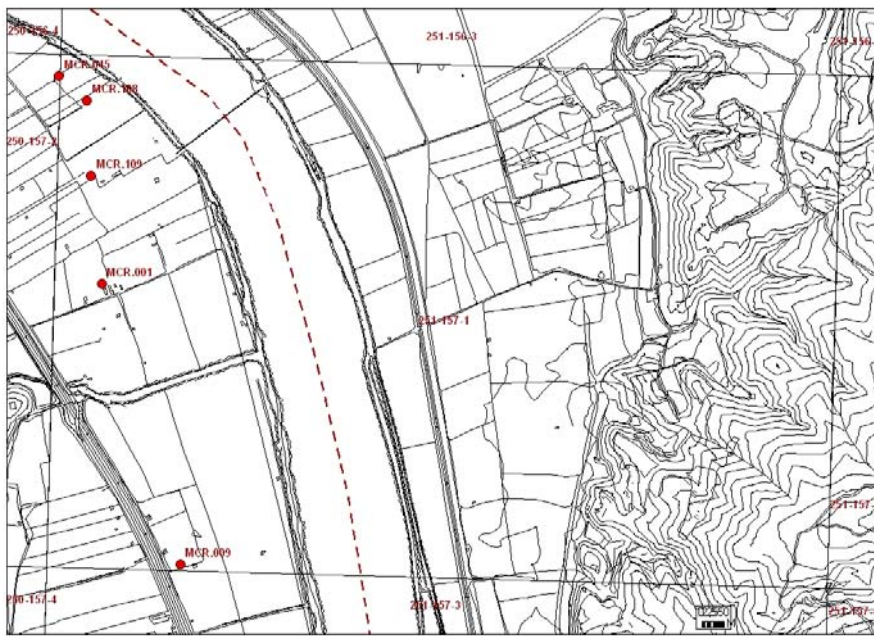
POLÍGON 2  
PARCEL·LA 110

| ESTAT CONSERVACIÓ | Parets i teulada en peu, amb bona estructura |
| RISC | Inundació |

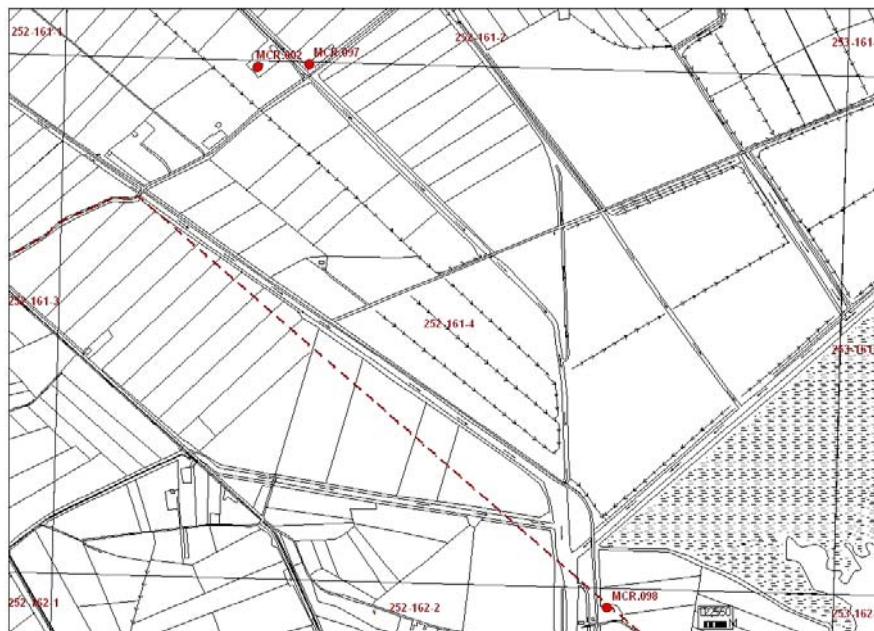
POLÍGON 20  
PARCEL·LA 137

| ESTAT CONSERVACIÓ | Parets i teulada en peu, amb bona estructura |

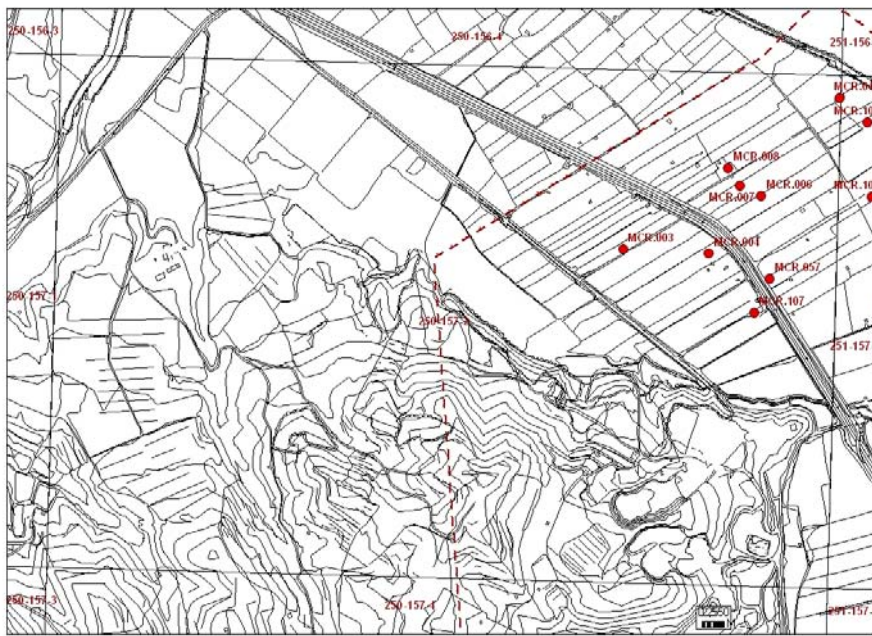
**MCR.003****Desconegut**

| ESTAT CONSERVACIÓ | Parets bon estat, teulada estructura deficient |

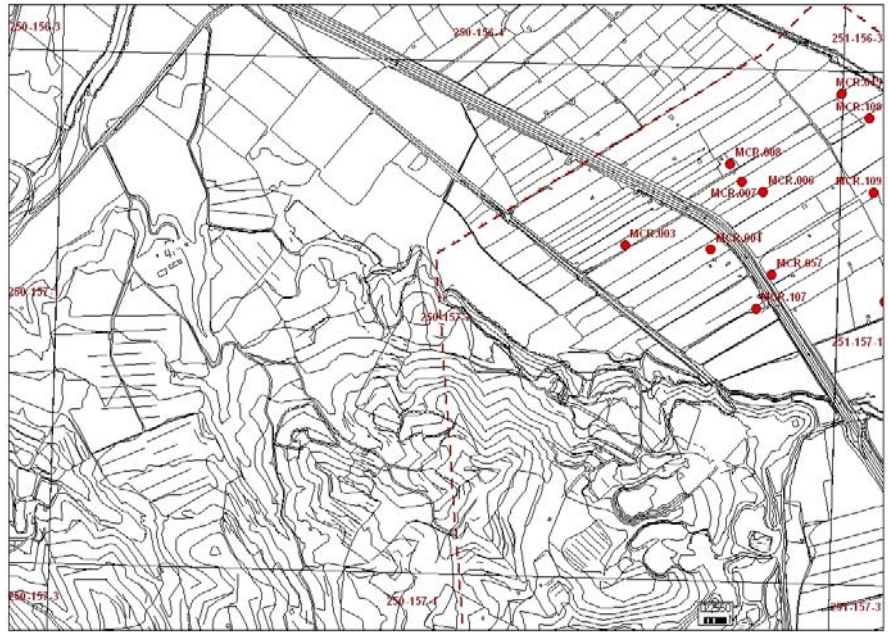
POLÍGON 1  
PARCEL·LA 33

| ESTAT CONSERVACIÓ | Parets i teulada en peu, amb bona estructura |

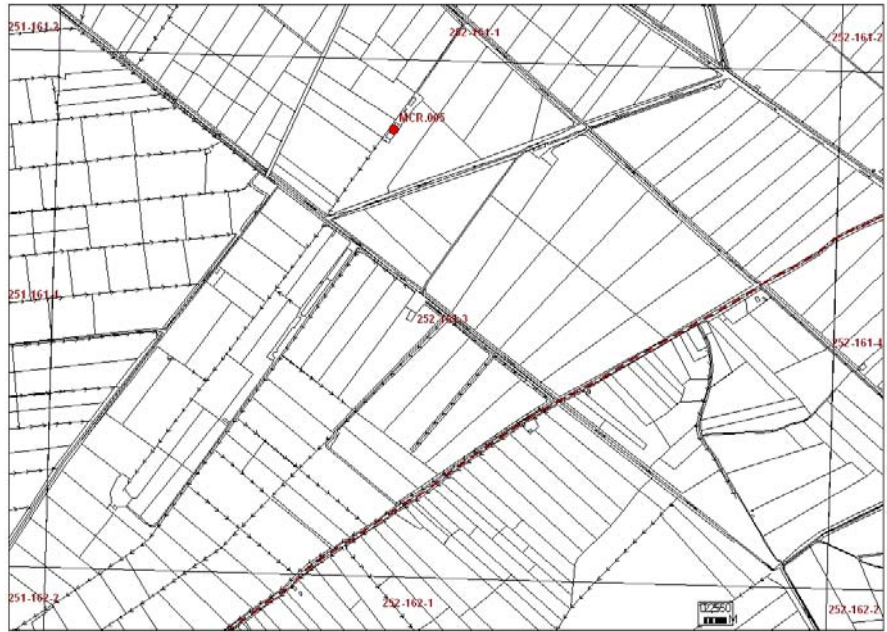
**MCR.005****Mas Sofia**

ESTAT CONSERVACIÓ Parets i teulada en peu, amb bona estructura

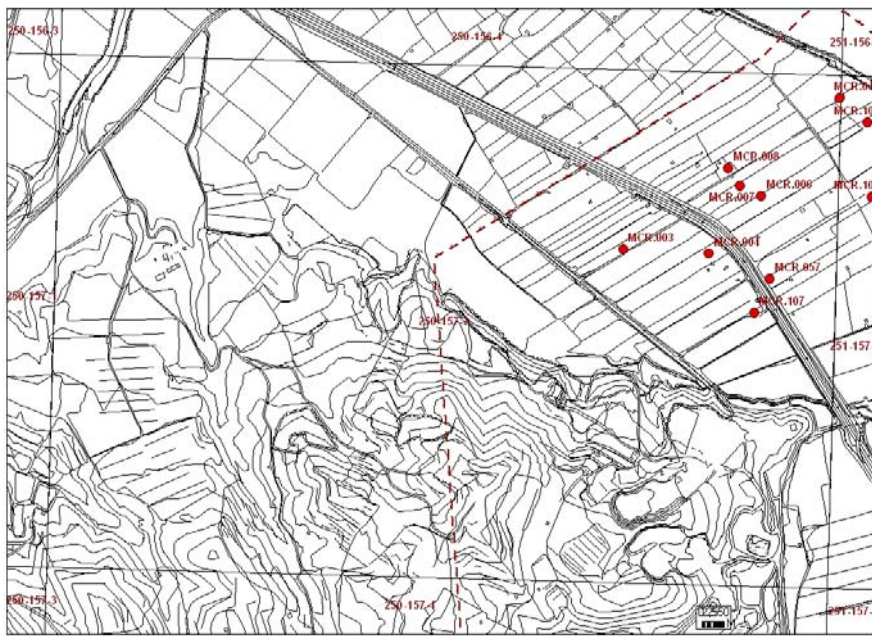
**MCR.006****Desconegut**

| ESTAT CONSERVACIÓ | Parets bon estat, teulada estructura deficient |
| RISC | Inundació |

OBSERVACIONS  
-Dedicada antigament al cultiu d'oliveres i garrofers, actualment d'horta.  
-Actualment està en ruïna.

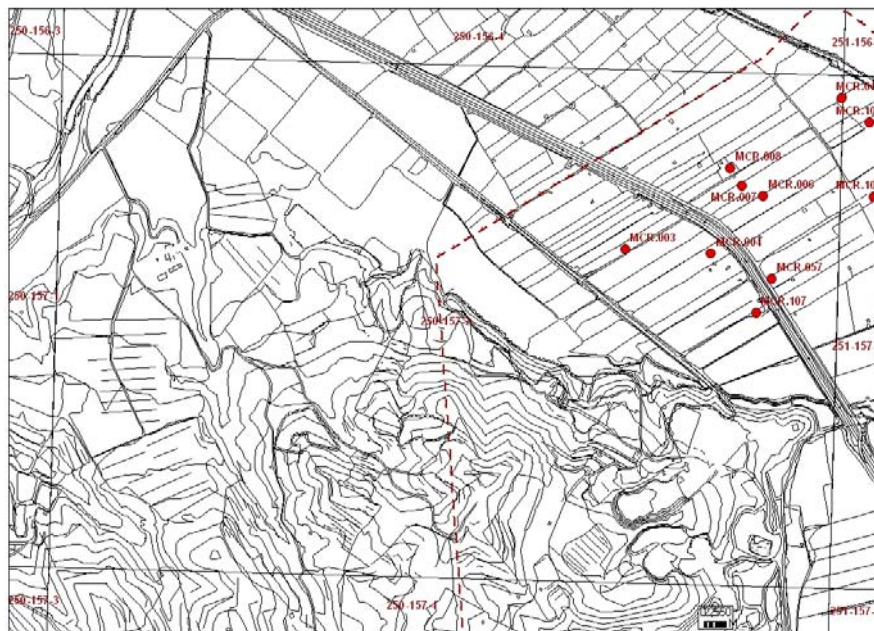
**MCR.008****Mas de Tarn**

ESTAT CONSERVACIÓ Parets bon estat, teulada estructura deficient  
XARXA ELÈCTRICA NO  
RISC

ÈPOCA DE CONSTRUCCIÓ XIX  
ENTORN INMEDIAT Agrícola  
OBSERVACIONS  
-Al costat lateral situat a l'est s'explotava un molí d'oli molt popular.  
-Actualment en runes.  
-Va ser popular per tenir enfront la noguera més gran del terme d'Amposta.

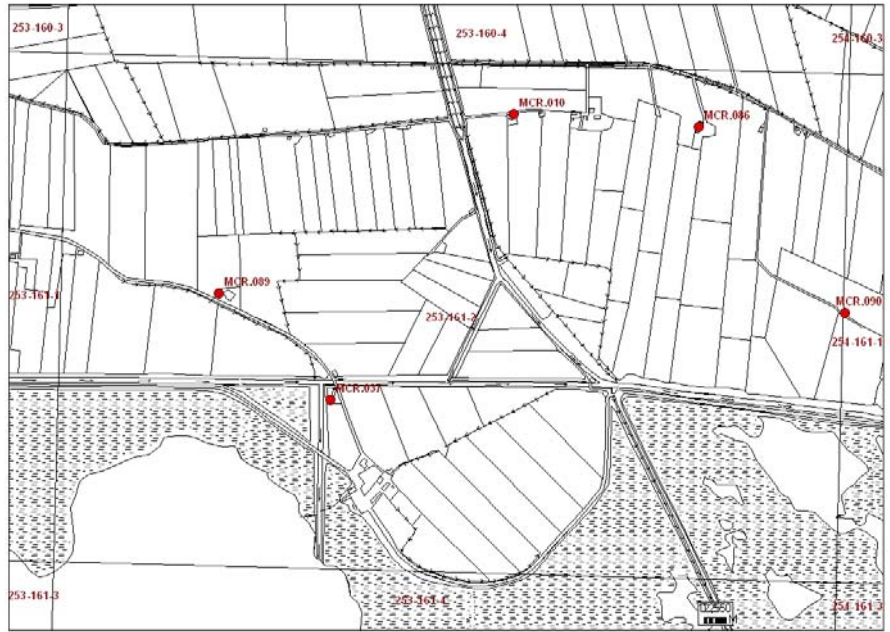
POLÍGON 14  
PARCEL·LA 38

| ESTAT CONSERVACIÓ | En bon estat, habitables |
