INFORME PRELIMINAR

INTERVENCIÓ ARQUEOLÒGICA A LA CELÒQUIA DEL CASTELL D'AMPOSTA (AMPOSTA, MONTSIÀ)

Tarragona, 23 de novembre de 2020

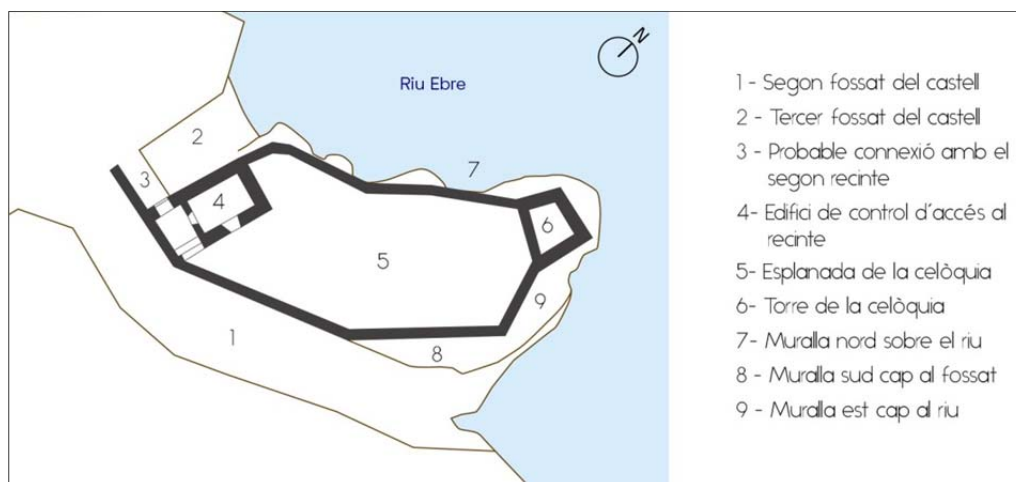
Figura 3 | Planta reconstructiva de la celòquia del castell i els espais que la integren (BRULL/ ALFONSO 2019, p. 11).

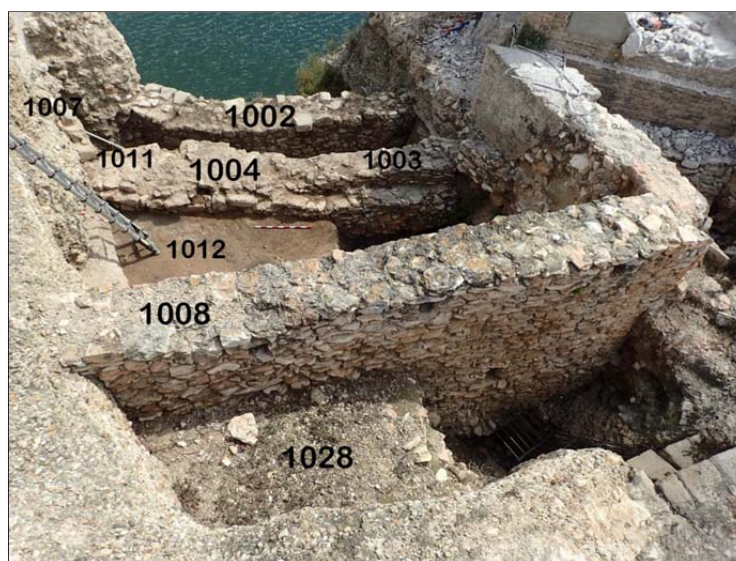
Figura 4| Vista de l'àmbit 1 des de l'O. Són visibles els murs d'època contemporània que oculten només en part el tercer fossat del castell.

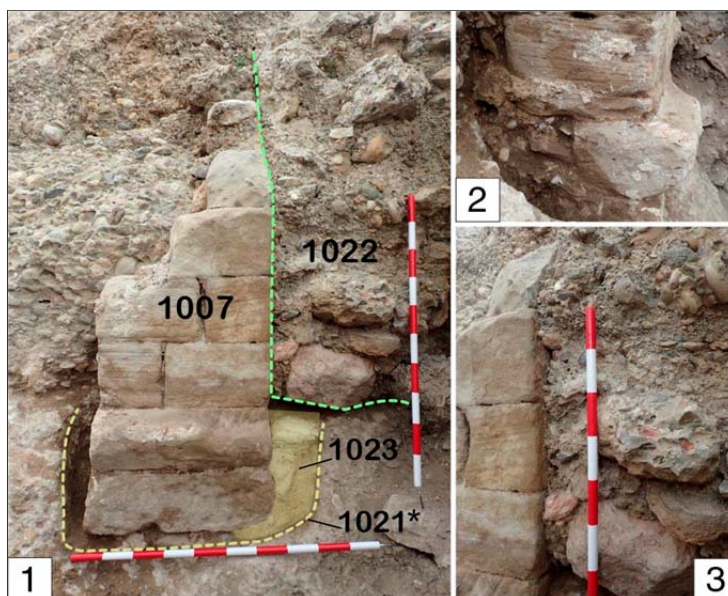
Figura 5| 1. Imatge frontal de l'arrencada d'arc 1007 amb les unitats estratigràfiques associades. 2. Vista del lateral SO, on s'observa el perfil el morter existent entre l'arc i el talús del fossat 1006. 3. Nucli d'argamassa i blocs de pedra 1022 que es recolza a la cara SO de l'arc 1007.

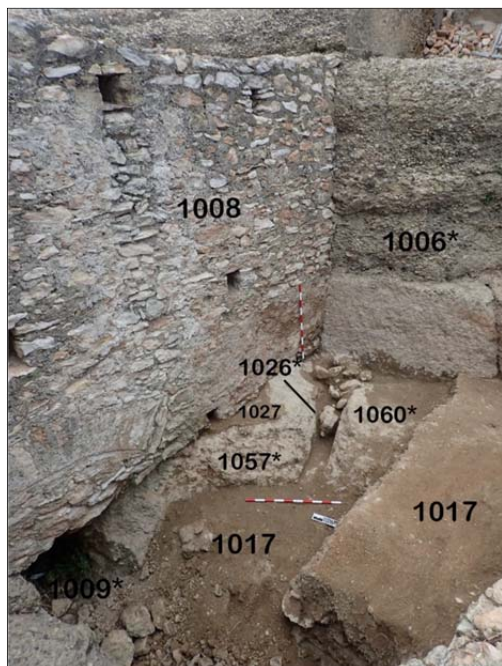
Figura 6| Unitats estratigràfiques documentades a l'angle SO del fossat sota els estrats 1013 i 1017.

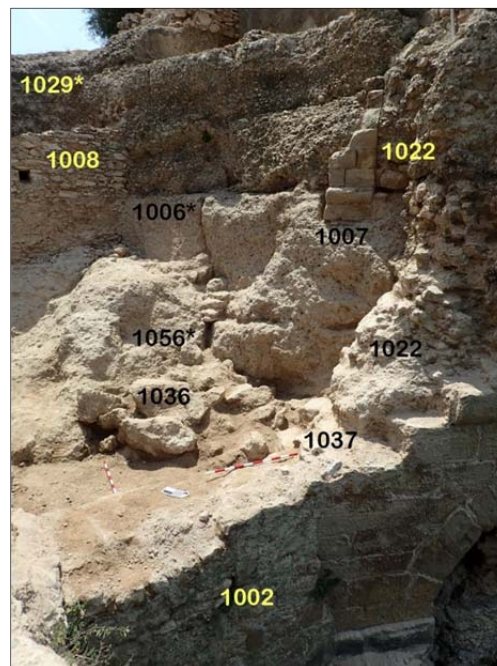
Figura 7| Meitat NO del fossat amb les unitats estratigràfiques documentades sota el nivell 1017-1018.

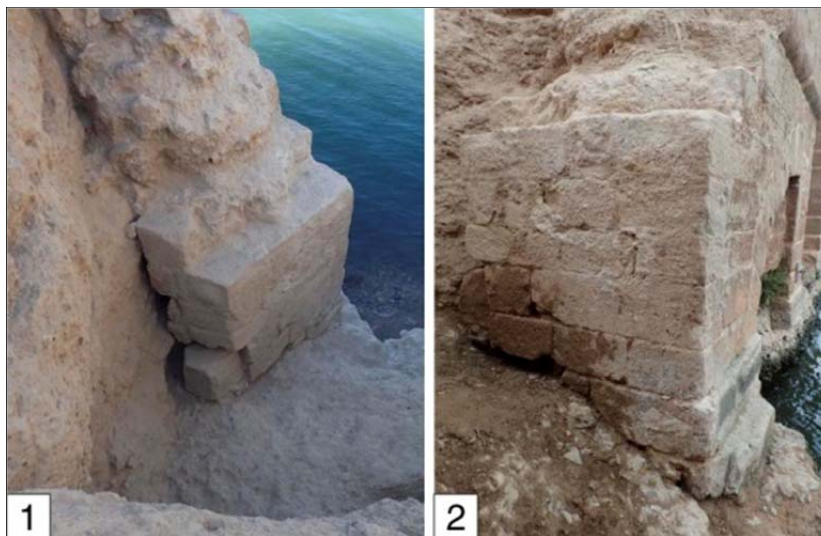
Figura 8| 1. Vista de l'estructura 1037 des del SO. En aquesta cara, a la cantonada, s'observa un carreu encoixinat. A la part inferior s'identifica el carreu exempt 1046.
2. Vista de la cantonada SE de U.E. 1037.

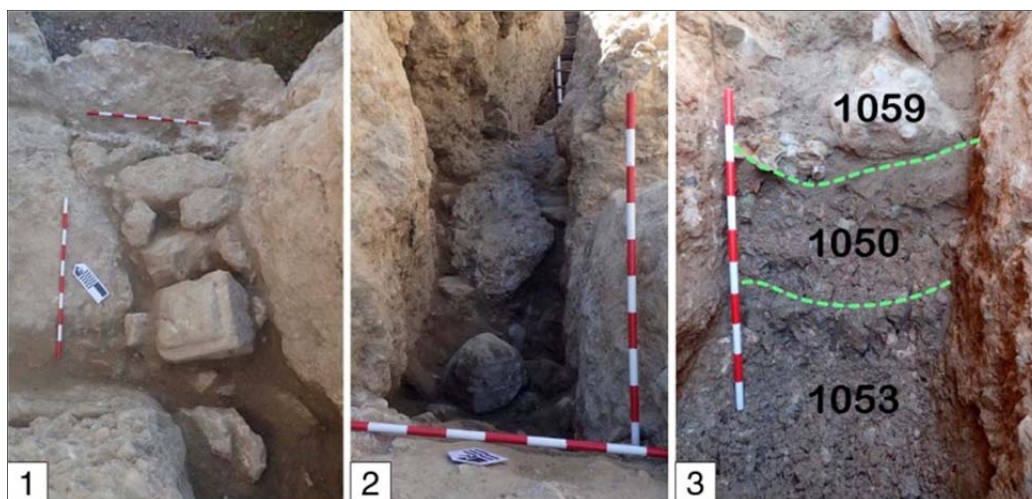
Figura 9| 1. Farciment 1050 i plataforma de formigó 1054. 2. Interior de l'escletxa 1009 amb el rebliment 1059. 3. Perfil del sondeig realitzat a la part final de 1009 amb els estrats documentats.

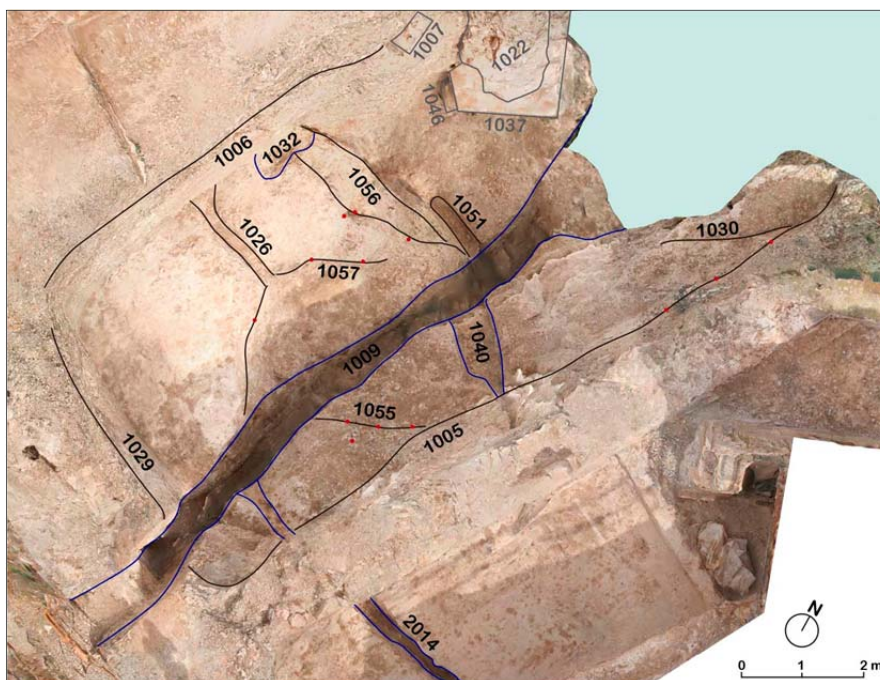
Figura 10| Vista zenital del tercer fossat un cop finalitzats els treballs. S' indiquen els retalls antròpics (en negre) i naturals (en blau) documentats així com les estructures exhumades (en gris). També es marquen les marques de perpal observades amb un punt vermell. Elaboració pròpia a partir de la fotogrametria proporcionada per l'equip d'arquitectes (BRULL/ALFONSO).

Els treballs d'excavació continuaren a la cantonada NE del fossat. En aquest punt es localitza una petita plataforma rocosa, amb certa alçada sobre el riu, la qual es trobava vorejada per un mur de maons lligats amb ciment (U.E. 1034) que definien un petit espai ocupat per un paquet de terres vegetals (U.E. 1035). Sota d'aquestes terres aparegué el substrat rocós on es detectà un rebaix de possible origen antròpic però de funcionalitat incerta (U.E. 1030, *Figura 10*).

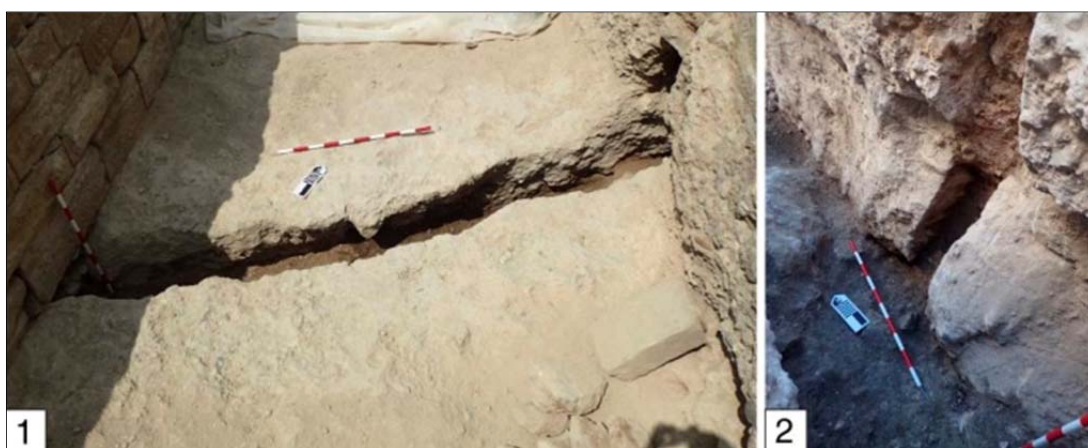
Figura 12 1. Diàclasi 2014. 2. Extrem NO de la diàclasi visible al talús SE de l'escletxa 1009 a l'interior del tercer fossat.

En eliminar l'estat superficial 2005, es documentà sota el tall a la roca 2004 un paquet d'argiles i morter de calç amb blocs de pedra calcària amb graves (U.E. 2017, *Figura 11, 3*). Creiem que aquest element és el que resta de la capa de preparació per al nivell de circulació interior de l'estança. Cal esmentar que el sòl rocós 2013 és molt irregular, fet que podria indicar que existirien estrats superiors que anivellarien el nivell de circulació. També podria tractar-se d'un element que servís per a recalçar la part inferior del retall 2004. Amb l'excavació de U.E. 2005 es definí completament el fons rebaixat a la roca (U.E. 2013) així com una llarga fractura natural (U.E. 2014, *Figura 12, 1*) que connecta en el seu extrem SE amb el forat 2008. Aquesta escletxa creua perpendicularment l'espai, en sentit SE-NO, en direcció al tercer fossat, on és visible el seu extrem NO (*Figura 12, 2*).

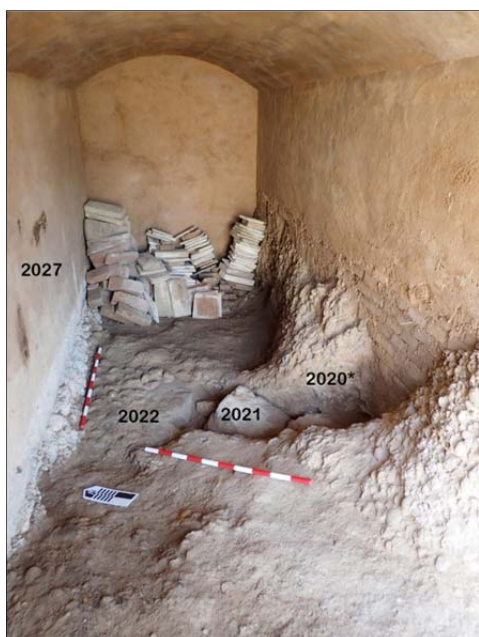
Figura 13 | Unitats estratigràfiques documentades a l'interior de l'àmbit subterrani del molí Escrivà.

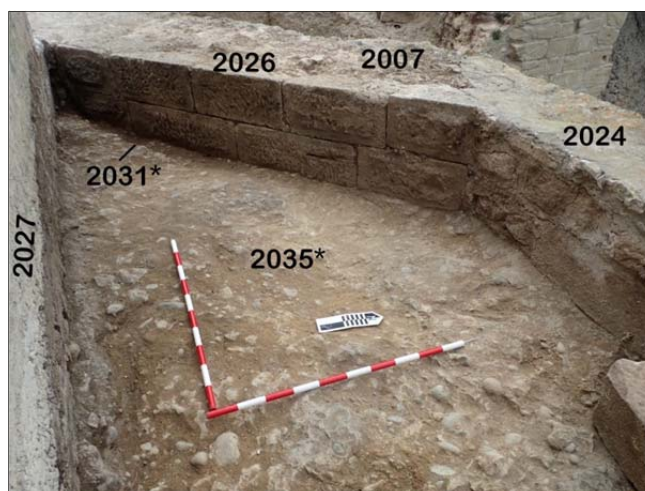
Figura 14 | Unitats estratigràfiques registrades al costat SO del tercer espai intervingut a la celòquia.

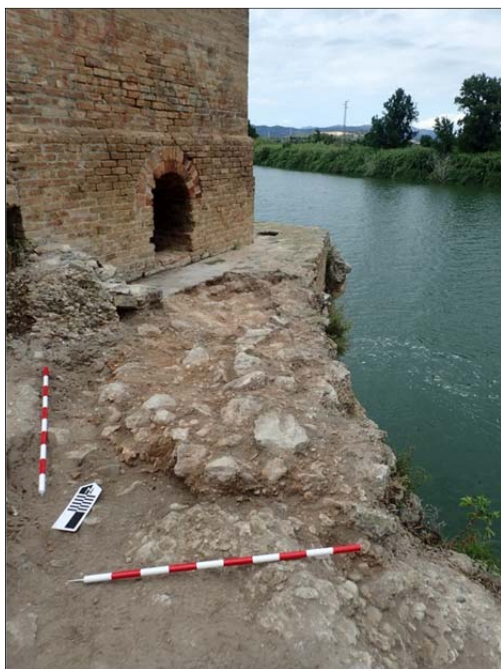
Figura 15| Vista des del S de les fonamentacions de la torre de la celòquia (3009).

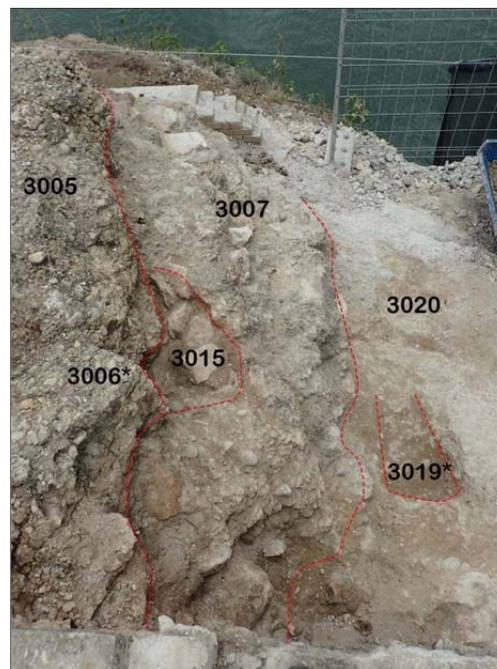
Figura 16| Conjunt d'unitats estratigràfiques documentades a l'extrem NE de l'escarpa del segon fossat del castell.

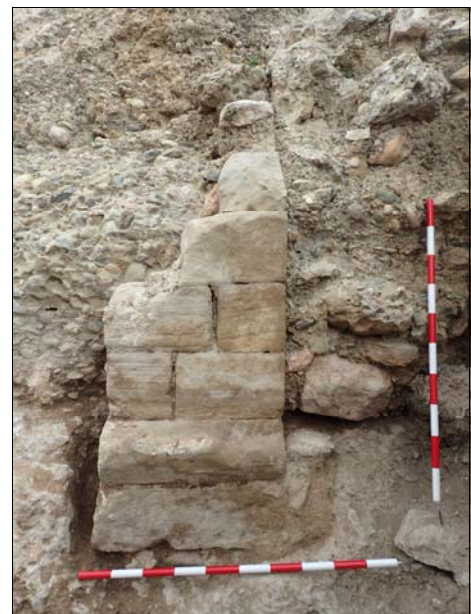
Foto 6. Vista frontal de l'arrencament d'un arc amb mènsula (1007) encaixat al rebaix a la roca (1006).

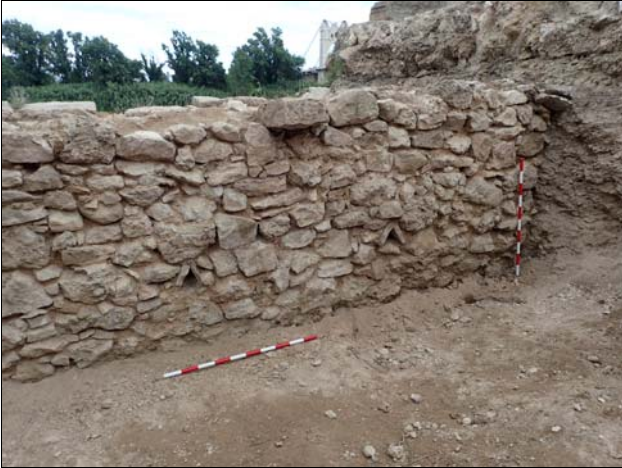
Foto 7. Parament interior del mur 1002 proveït d'orificis triangulars de drenatge.

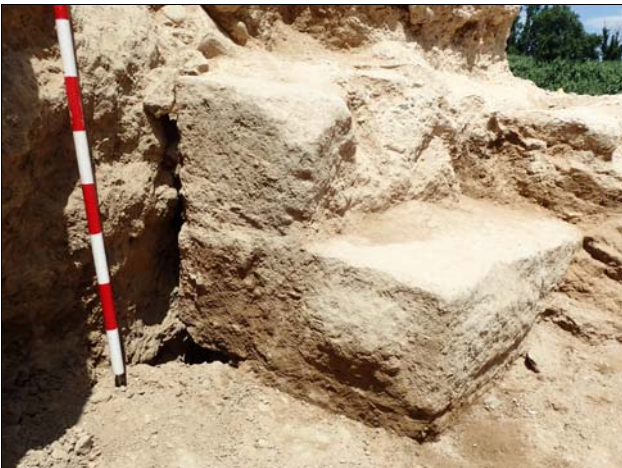
Foto 9. Part superior de l'estructura de carreus 1037.

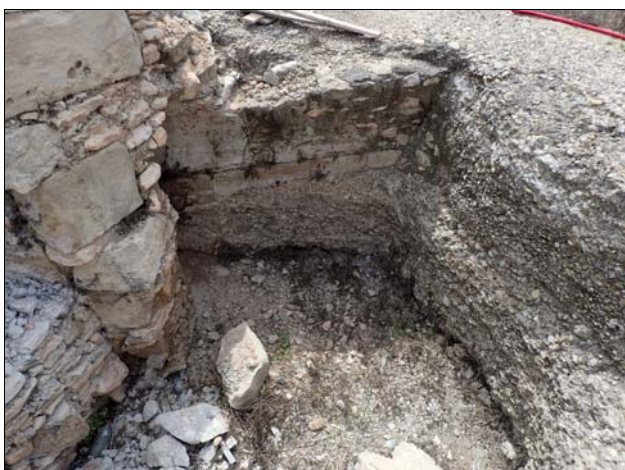
Foto 23. Lateral E de la cambra rectangular: retall 2004, línia d'imposta de carreus (2003) sobre la qual reposen les restes de la volta 2011.

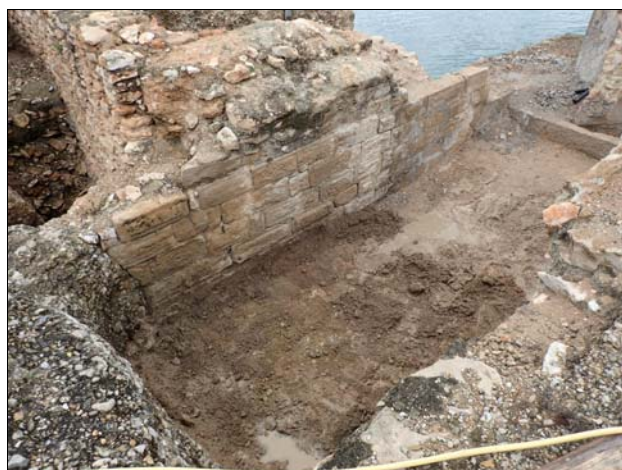
Foto 24. Lateral O de la cambra rectangular: paret de carreuat 2006, restes de la volta en maçoneria 2002 i del mur 2007.

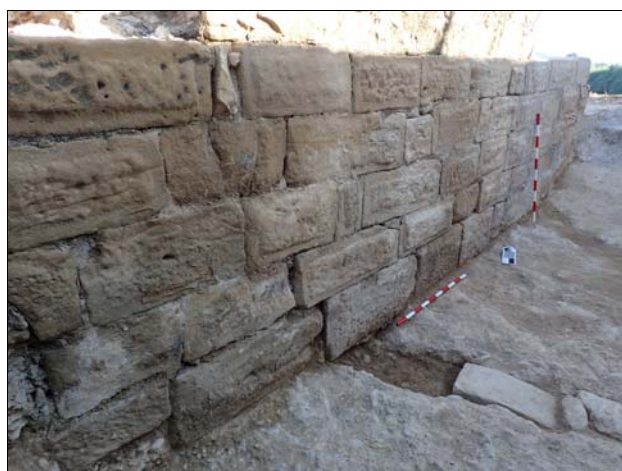
Foto 26. Parament de carreus encoixinats (2006) que delimita el costat O de la cambra rectangular.

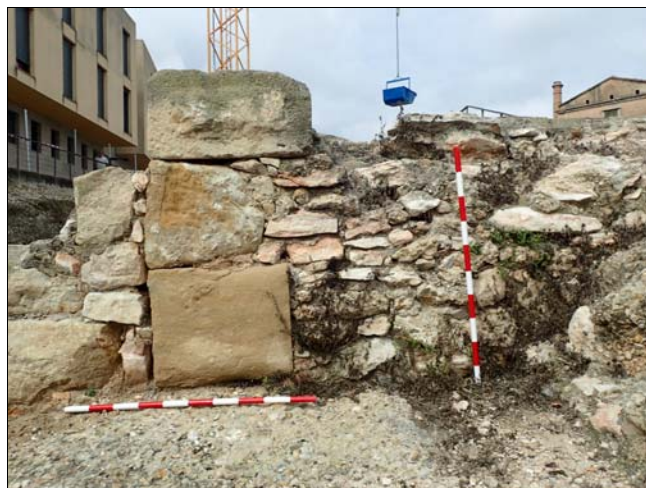
Foto 42. Cara NE del mur 3001 amb carreus del castell reaprofitats.

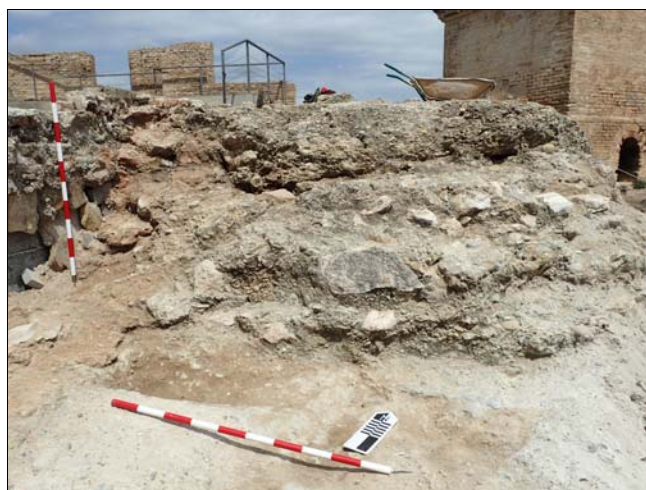
Foto 44. Retall antròpic al substrat geològic (3006) i rebliment constructiu de morter de calç i pedres (3007) vinculat al mur de carreus de la contraescarpa del fossat.

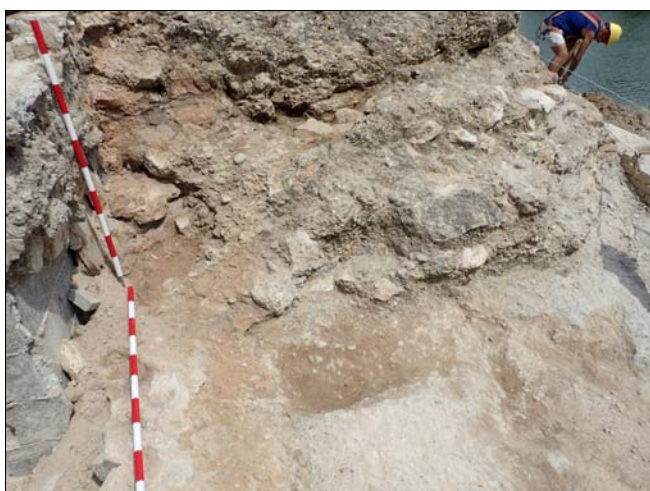
Foto 45. Retall 3006 i rebliments 3007 (morter de calç) i 3015 (argila i graves). Al pla inferior de 3006 és visible el retall rectangular 3019 on hauria encaixat un carreu.

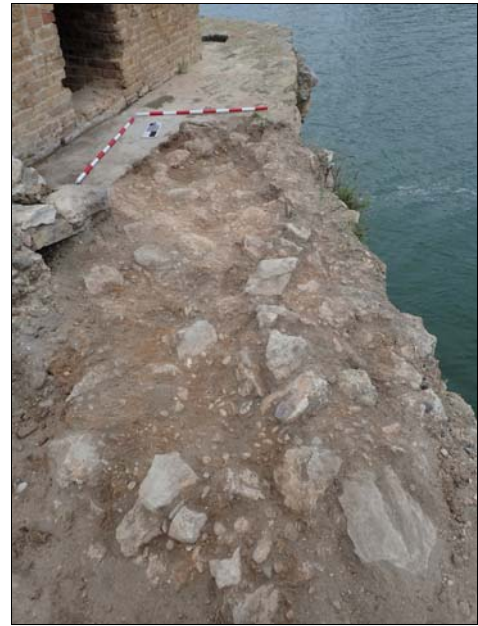
Foto 48. Estructura d'argila i blocs de pedra compactada (3009) interpretada com a basament de la desapareguda torre de la Celòquia (vista des del SE).

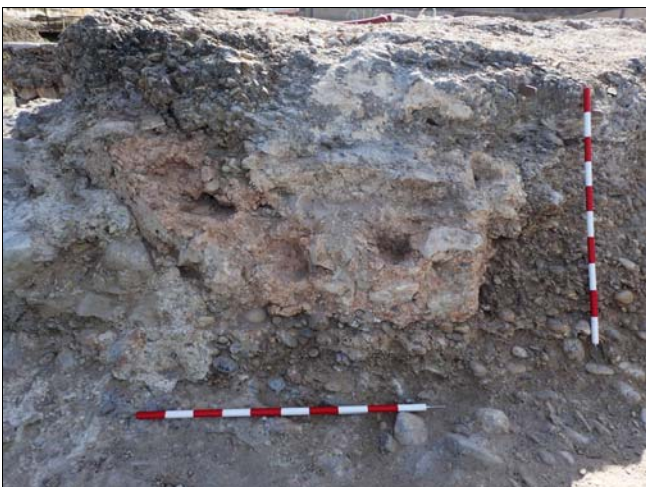
Foto 51. Restes de l'estructura en tàpia (3017) documentada a l'angle de la contraescarpa del fossat (vista des del NE).

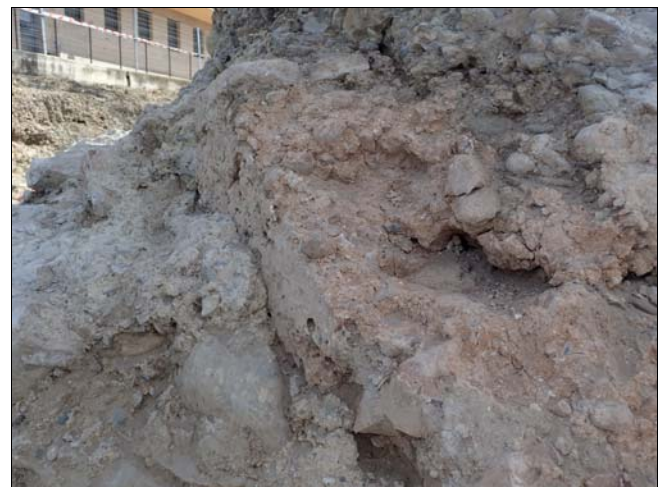
Foto 52. Detall de la cara exterior del mur de tàpia 3017. S'observa com se li adossa el rebliment en morter de calç 3007.

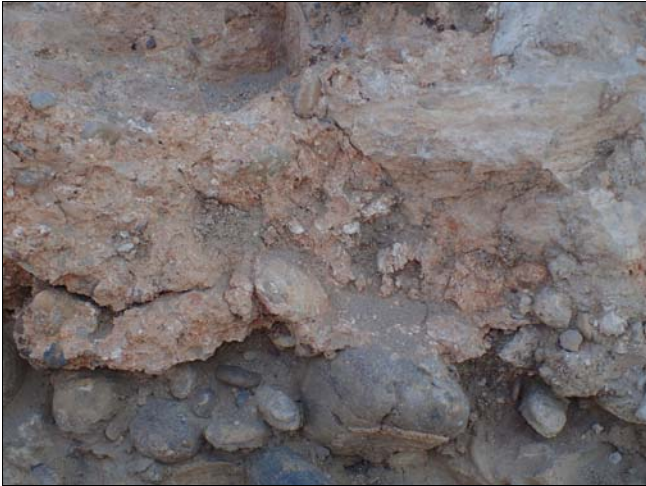
Foto 53. Detall dels components constructius de l'estructura de tàpia 3017: argila de color rosat, petits nòduls de guix i graves fines de riu.

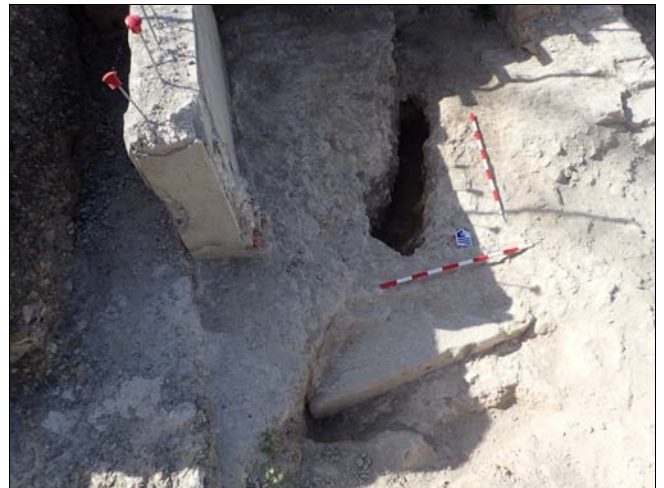
Foto 56. Esquerda natural 3021, l'embotadura de la qual està closa per l'estructura carreuada 3023.
