**Text Refós**

**Pla d'Ordenació Urbanística  
Municipal d'Amposta**

**Ajuntament d'Amposta**

# **INVENTARI D'EDIFICACIONS EN SÒL NO URBANITZABLE**

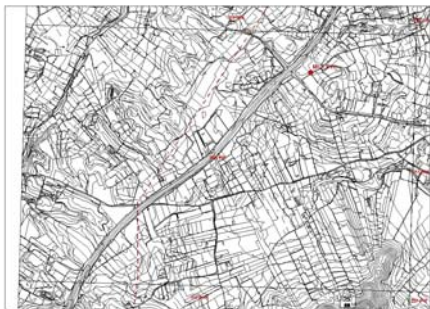
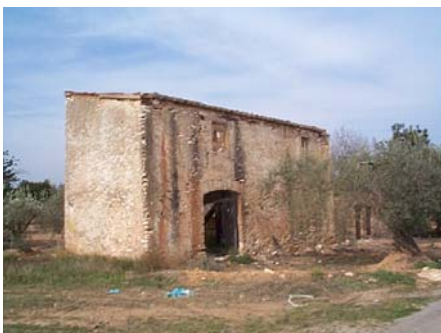
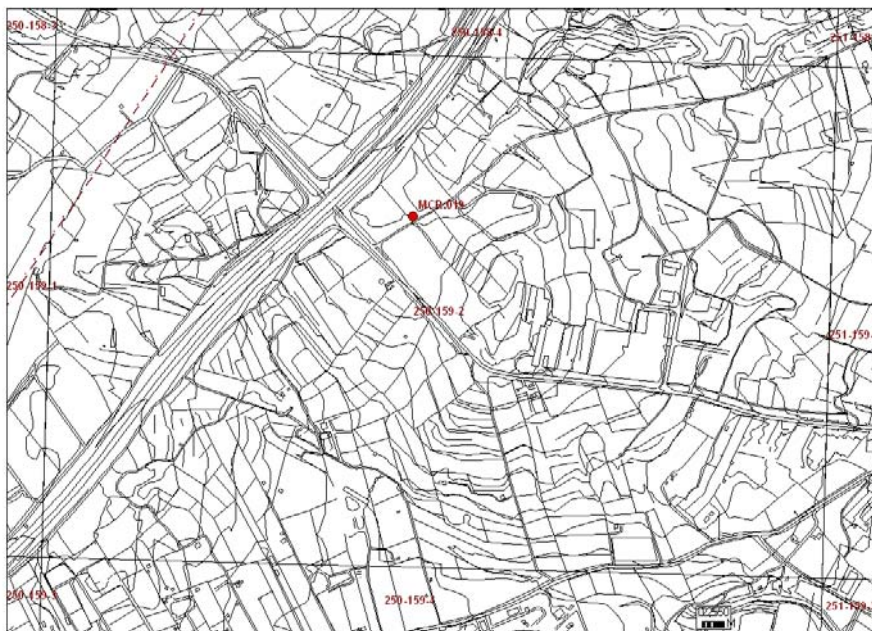
ESTAT CONSERVACIÓ Parets bon estat, teulada estructura deficient  
XARXA ELÈCTRICA NO  
RISC

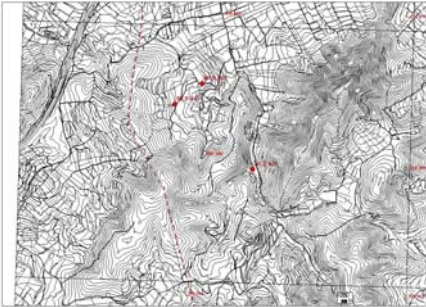
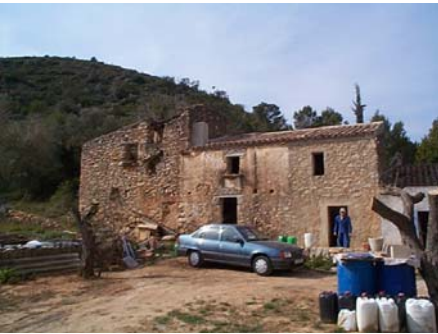
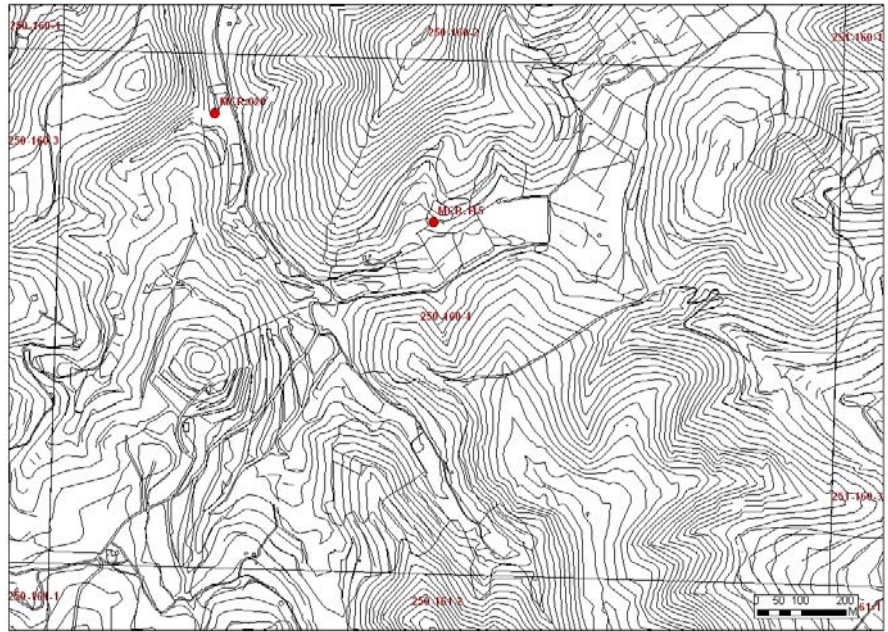
**MCR.020****Mas del barranc del Cranc**

ESTAT CONSERVACIÓ Parets i teulada en peu, amb bona estructura

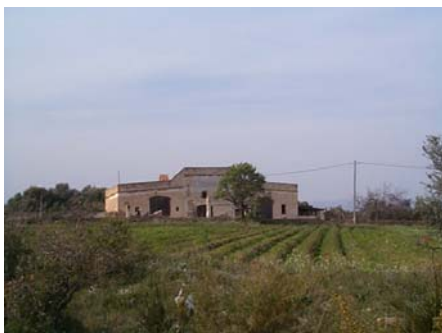
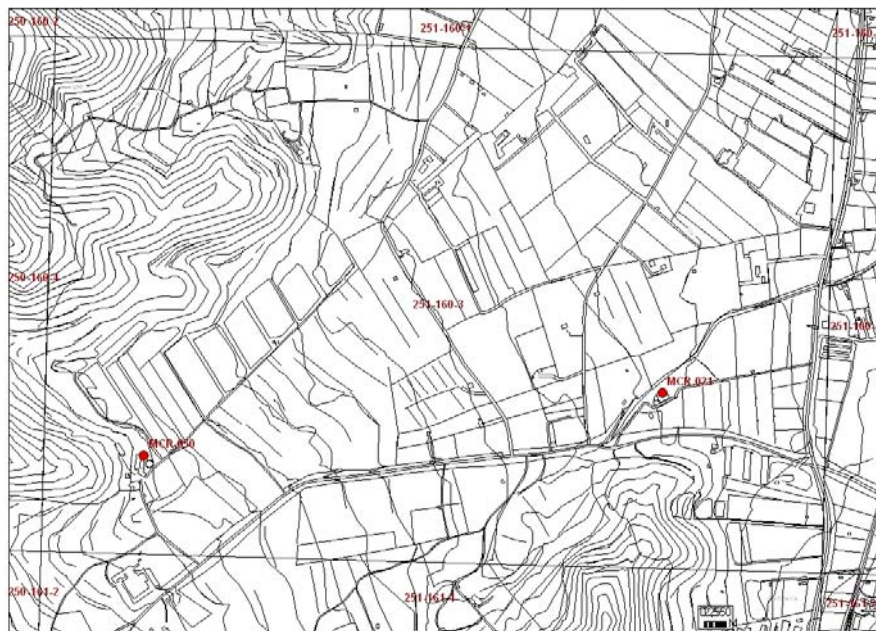
**MCR.021****Mas dels Pataqueros**

ESTAT CONSERVACIÓ      Parets i teulada en peu, amb bona estructura  
XARXA ELÈCTRICA      SI  
RISC

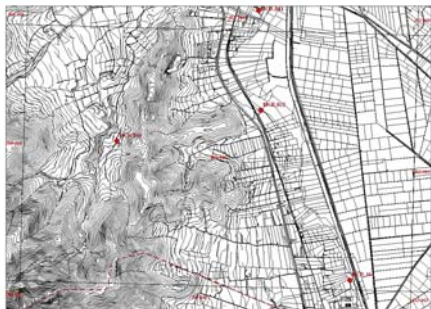
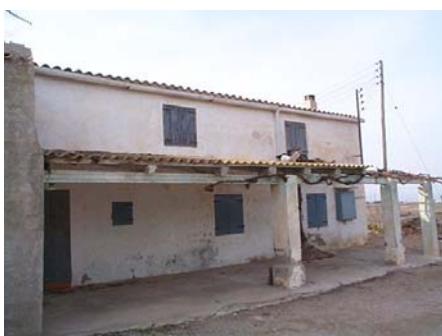
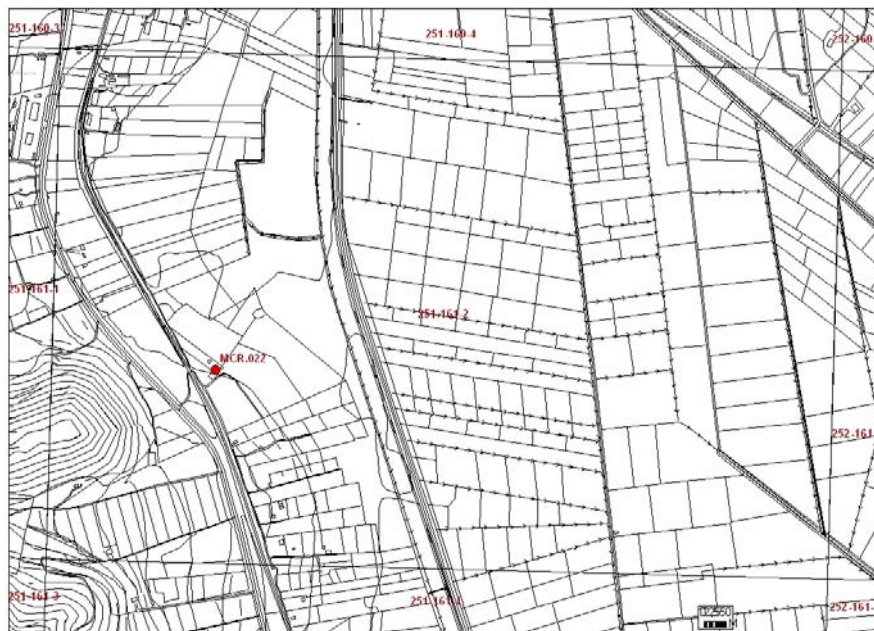
**MCR.022****Desconegut**

ESTAT CONSERVACIÓ Parets i teulada en peu, amb bona estructura

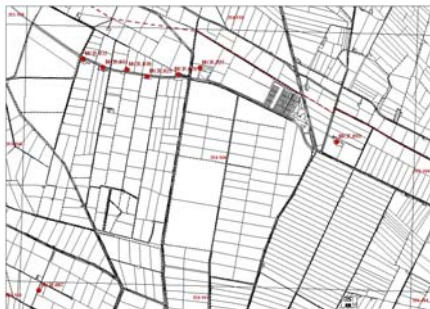
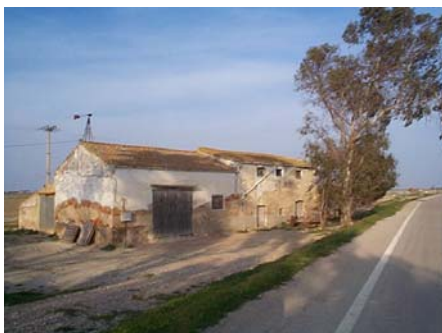
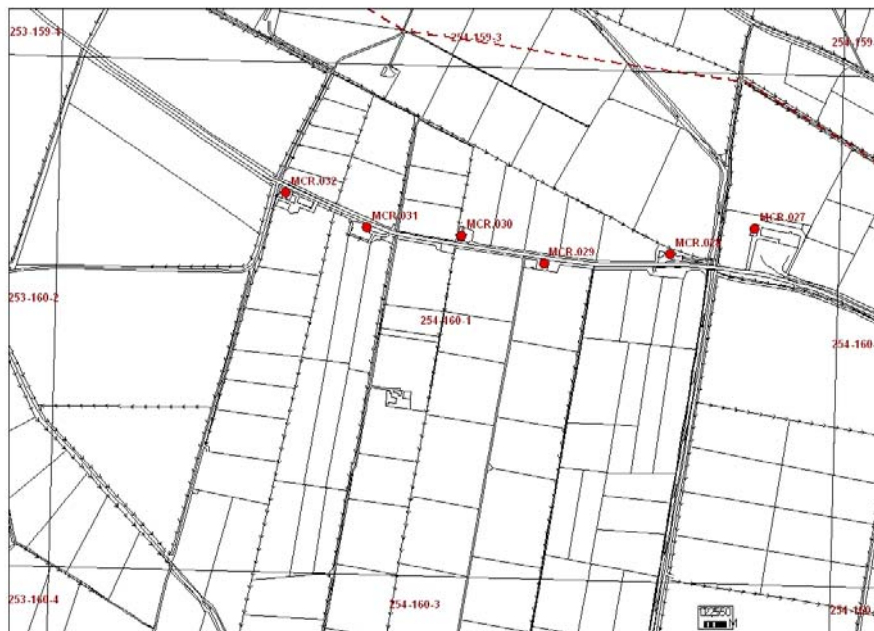
| ESTAT CONSERVACIÓ | Parets bon estat, teulada estructura deficient |

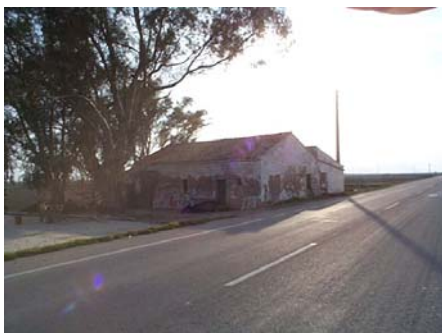
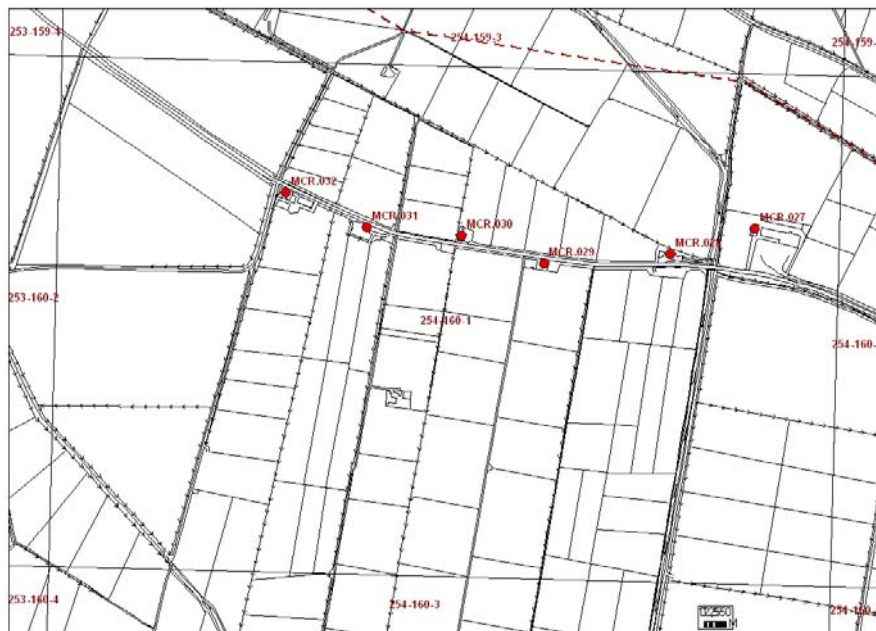
ESTAT CONSERVACIÓ Parets bon estat, teulada estructura deficient
